FICHE DE MAINTENANCE

Alpa S®

PRESTO

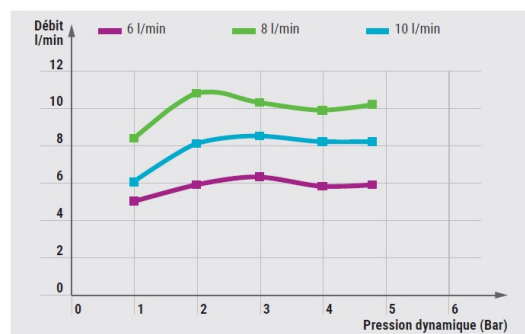
Diagramme de débit

> **Débit** : 8 l/min à 3 bars par régulateur de débit intégré

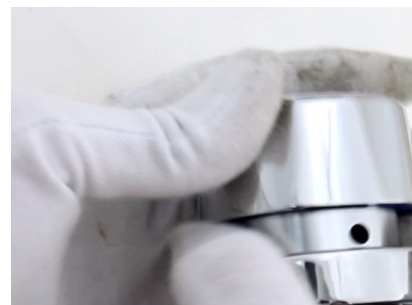
Réglage butée de température

Positionner le bouton en eau froide puis tourner le bouton jusqu'à atteindre la température souhaitée (exemple : 38°C). Dévisser l'écrou situé sous le bouton. Tourner la bague intérieure (possédant un trou et un gravage PRESTO dessus) jusqu'à être en butée. Une fois cette butée atteinte, serrer l'écrou.

Vérifier que le bouton reste bien bloqué comme souhaité.

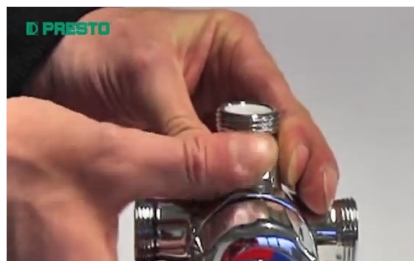
Dévisser l'écrou situé derrière le bouton.

Tirer la tête pour la retirer du corps.

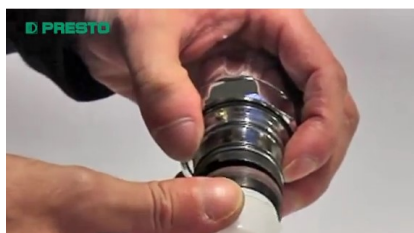
Enlever le cylindre blanc

Le fil frein est accessible pour la maintenance.

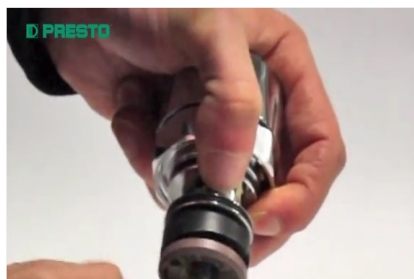
Tout en maintenant le bouton enfoncé, dévisser le piston avec une pince-multiprise.

Relacher doucement la main en tenant le bouton, celui-ci se détache du corp principal, suivi par son ressort et la bague de serrage. Le piston reste dans l'autre main.

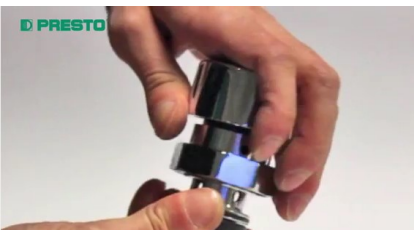
Replacer le bouton en comprimant le ressort.

Revisser ensuite le piston tout en gardant enfoncé le bouton

Repositionner le cylindre

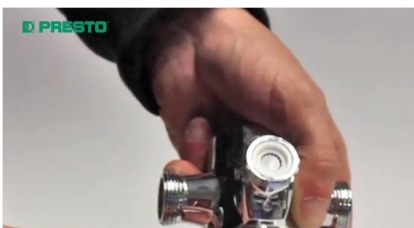
Placer le mécanisme dans son logement.
Positionner l'ergot en laiton dans son logement (partie haute).
Enfoncer totalement le mécanisme puis revisser l'écrou de serrage (voir réglage butée de température).
